FOTOMETRİK DENEY RAPORU
Photometric Test Report

AB-0678-T

Numunenin adı ve tarifi : BAYLED-SIRUS L-336 LED-247W-Projektör Aydınlatma Armatürü
Name and identity of test item BAYLED-SIRUS L-336 LED-247W-Floodlight Lighting Luminaire

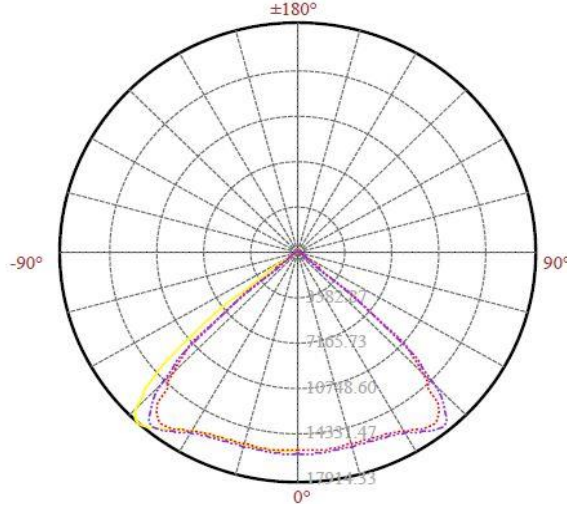
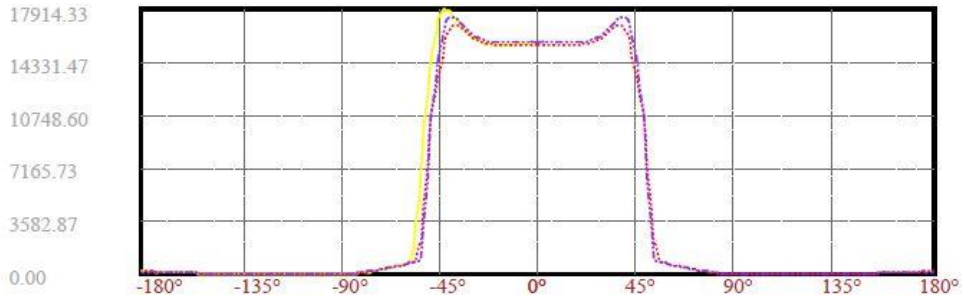
C315(Max): ———
C0/C180: - - - - -
C90/C270: - - - - -

Illuminance at a Distance

Center Beam LUX	Beam Width	
		V	H
2m	3895.82 LUX	4.0m	3.5m
4m	973.96 LUX	8.1m	7.0m
6m	432.87 LUX	12.1m	10.5m
8m	243.49 LUX	16.1m	14.1m
10m	155.83 LUX	20.1m	17.6m
12m	108.22 LUX	24.2m	21.1m

Vert.Spread:90.4

Horiz.Spread:82.6

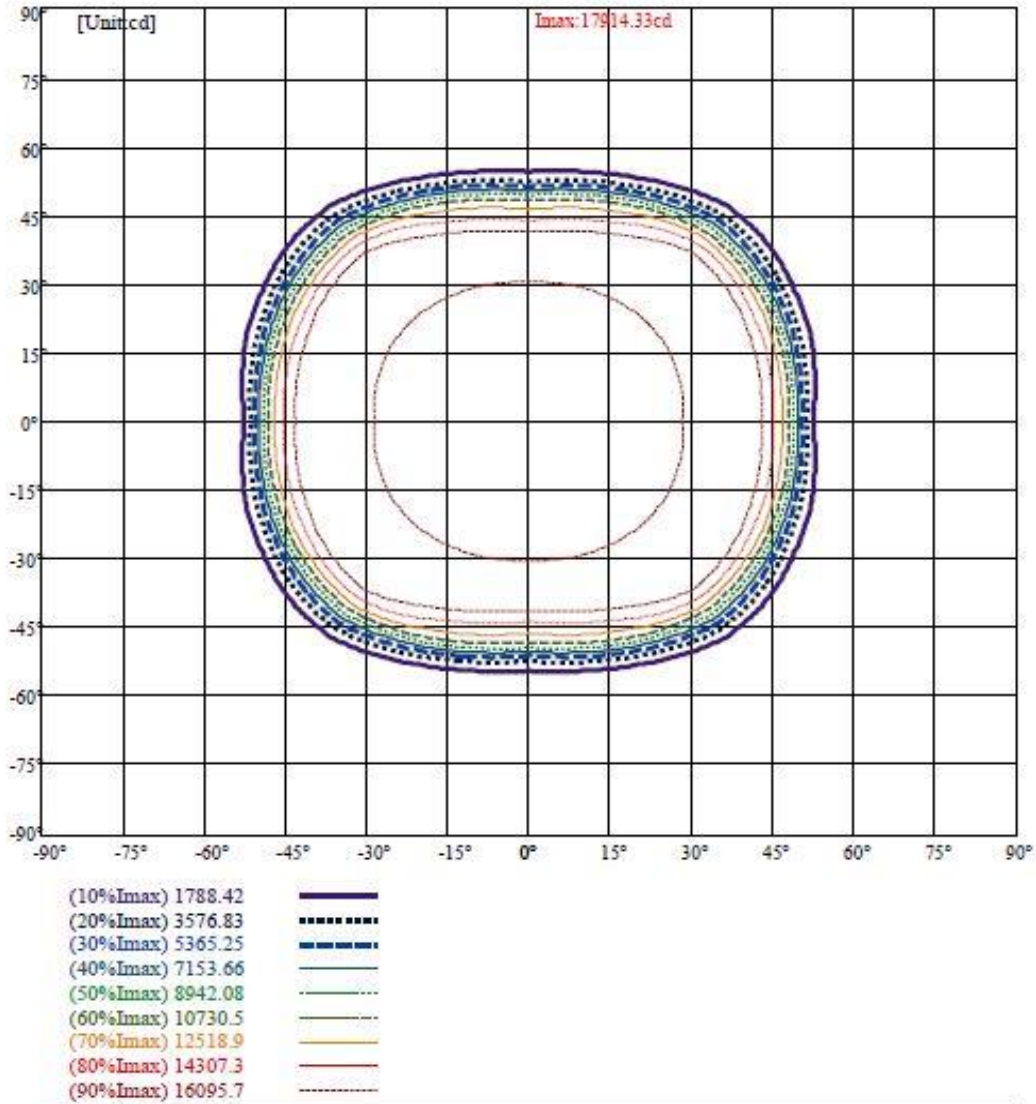
ZONAL LUMEN SUMMARY

Zone	Lumens	%Lamp	%Fixt
0-30	13176.320	34.116%	34.116%
0-40	23730.010	61.441%	61.441%
0-60	37772.230	97.799%	97.799%
0-90	38488.360	99.653%	99.654%
90-120	12.070	.031%	.031%
90-130	23.128	.060%	.060%
90-150	56.752	.147%	.147%
90-180	133.605	.346%	.346%
0-180	38622.140	100.000%	100.000%

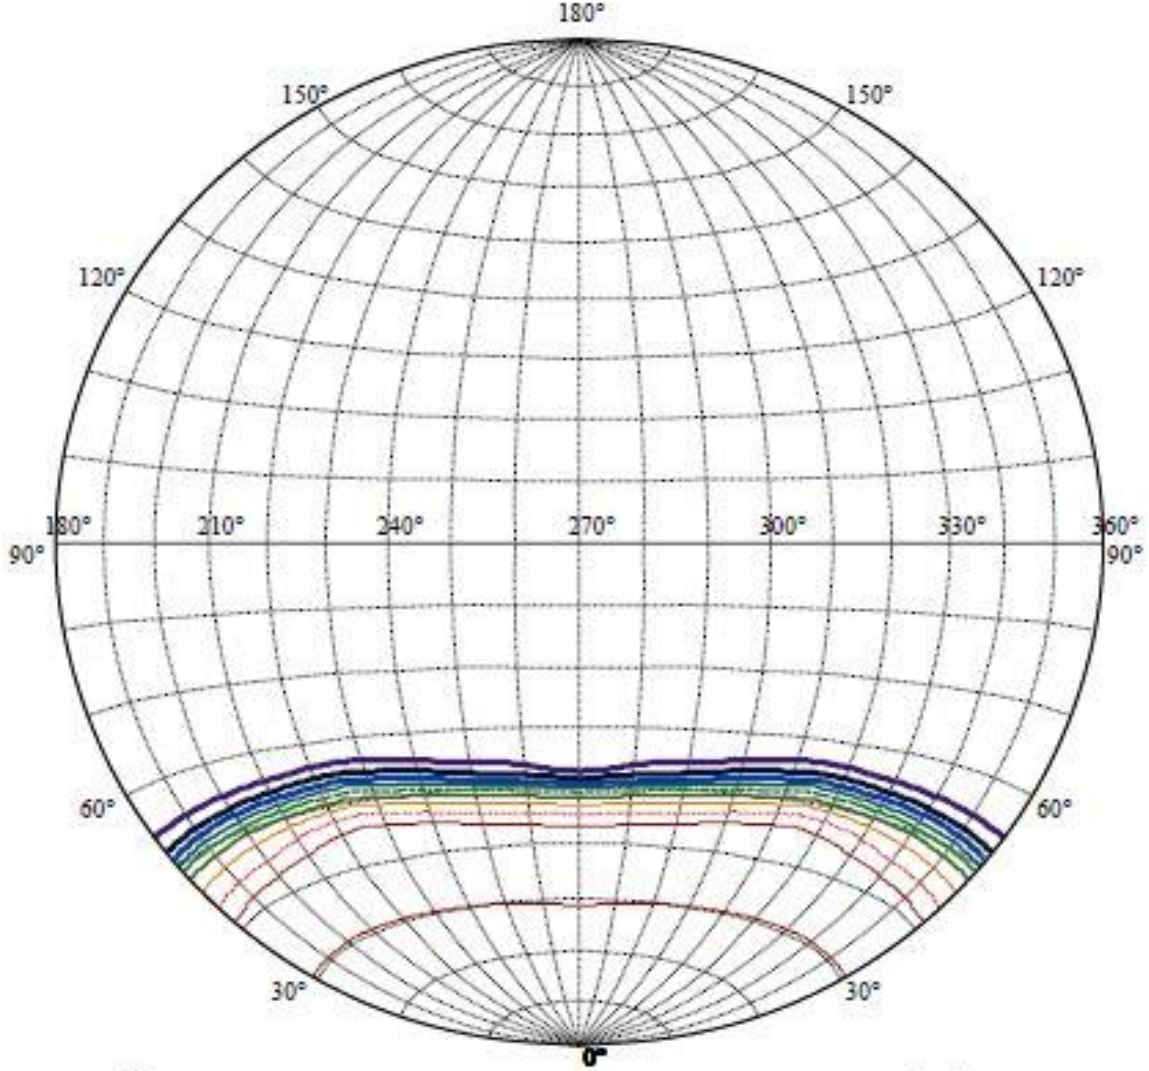
$I_{max}: 17914.33cd$

(10% I_{max}) 1791.43

(20% I_{max}) 3582.87

(30% I_{max}) 5374.3

(40% I_{max}) 7165.73

(50% I_{max}) 8957.17

(60% I_{max}) 10748.6

(70% I_{max}) 12540

(80% I_{max}) 14331.5

(90% I_{max}) 16122.9
