İK Deney Raporu
IK Test Report

Rapor Numarası:18T3008N0308-06
(Report Number)

Numunenin adı ve tarifi : BAYTAŞ TETRA PRL-1-128LED-90°-PROJEKTÖR Aydınlatma Armatürü
Name and identity of test item BAYTAS TESTRA PRL-1-128LED-90°-FLOODLIGHT Lighting Luminaire

Açıklamalar: Deneye giren cihaza TS EN 62262 standardı uyarınca testler uygulanmıştır.
Remarks Test was applied to EUT according to TS EN 62262 standart

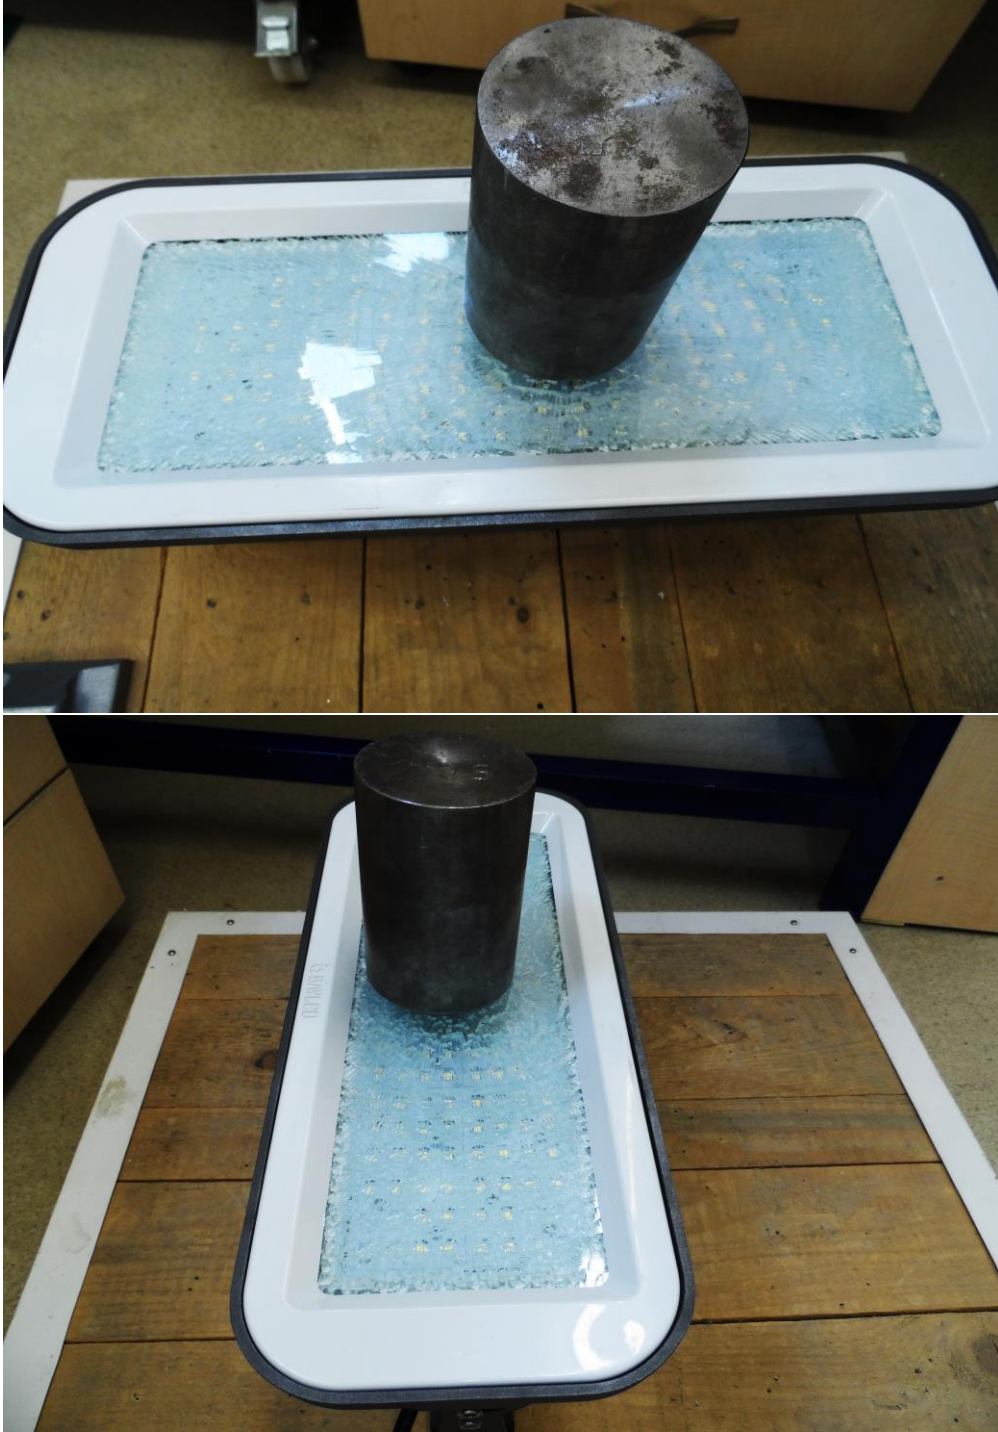
İK09 TEST SONUCU FOTOĞRAFLARI
IK09 TEST RESULT IMAGES

IK 09 Mekanik Dayanım Deneyi (IK 09 Mechanical Impact Test)	✓	Armatür Gövdesi (Luminaire Body)	Kaldı (Failed)	Ozan Sinan BESLER
