| Numune Numarası :<br>Sample No.: | S23T011/0403/008-02/01-03/N18 | |
| Numunenin adı ve tanımı :<br>Name and identity of test item | BAYLED COLUMN SERIES 80W-3K-80Ra<br>Kentsel Aydınlatma Armatürü-Urban Lighting Luminaire | |

IESNA LM79-08:2008

**IESNA LM79-08 DENEY RAPORU**  
**IESNA LM79-08 TEST REPORT**

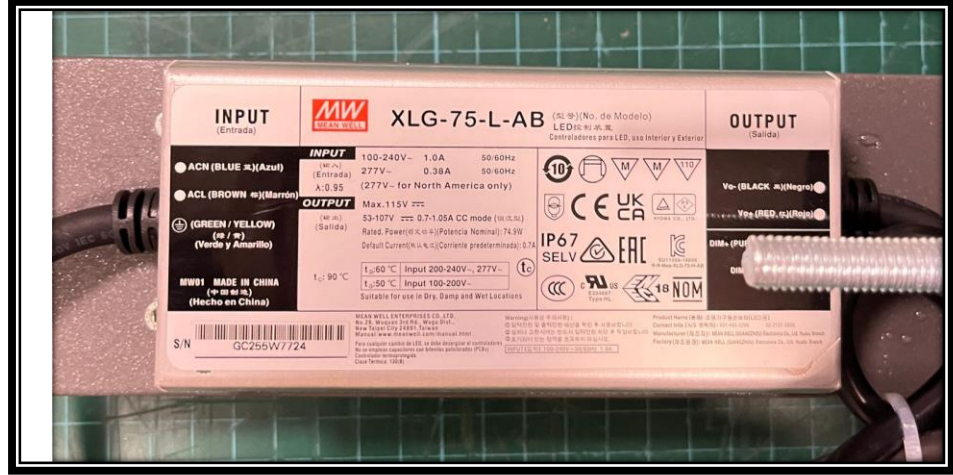
- ☐ Markalama/Marking  
plate  
☐ Ön/Front  
☐ Yan/Side  
☐ Arka/Back  
☒ İç tarafı/Interior  
☒ Bileşenleri/Component  
☐ Mahfaza/Enclosure

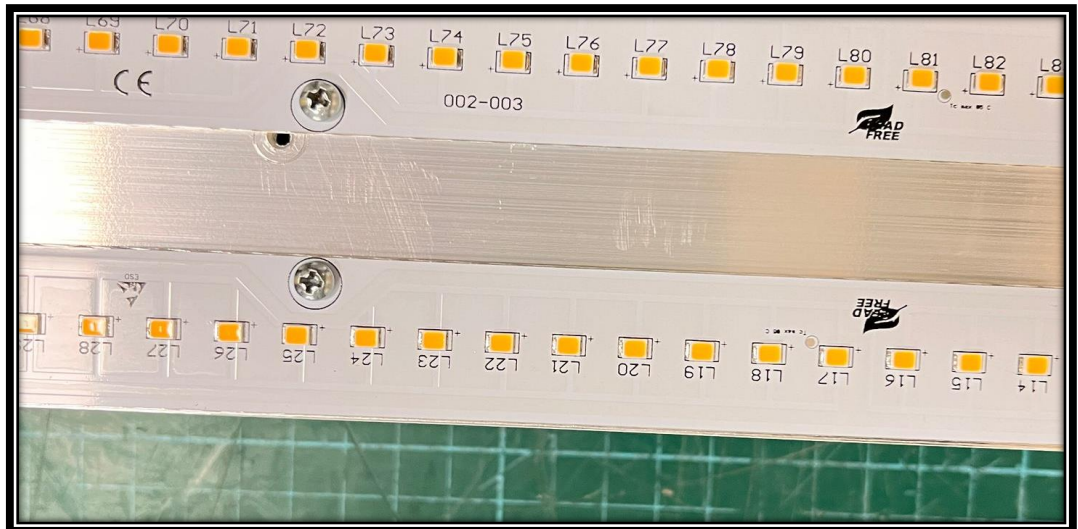
- ☐ Markalama/Marking  
plate  
☐ Ön/Front  
☐ Yan/Side  
☐ Arka/Back  
☒ İç tarafı/Interior  
☒ Bileşenleri/Component  
☐ Mahfaza/Enclosure

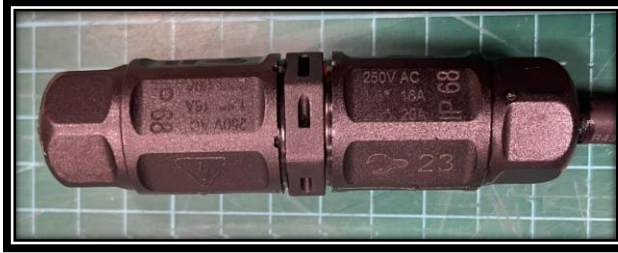
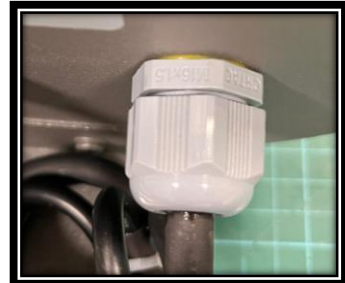
- ☐ Markalama/Marking  
plate  
☐ Ön/Front  
☐ Yan/Side  
☐ Arka/Back  
☐ İç tarafı/Interior  
☒ Bileşenleri/Component  
☐ Mahfaza/Enclosure
